АНАЛИЗ РЕЗУЛЬТАТОВ ОБСЛЕДОВАНИЯ НЕСУЩИХ И ОГРАЖДАЮЩИХ СТРОИТЕЛЬНЫХ КОНСТРУКЦИЙ ЗДАНИЯ ГАРАЖА В ГОРОДЕ ТВЕРИ

П.А. Боровик, Е.Д. Гарюгина

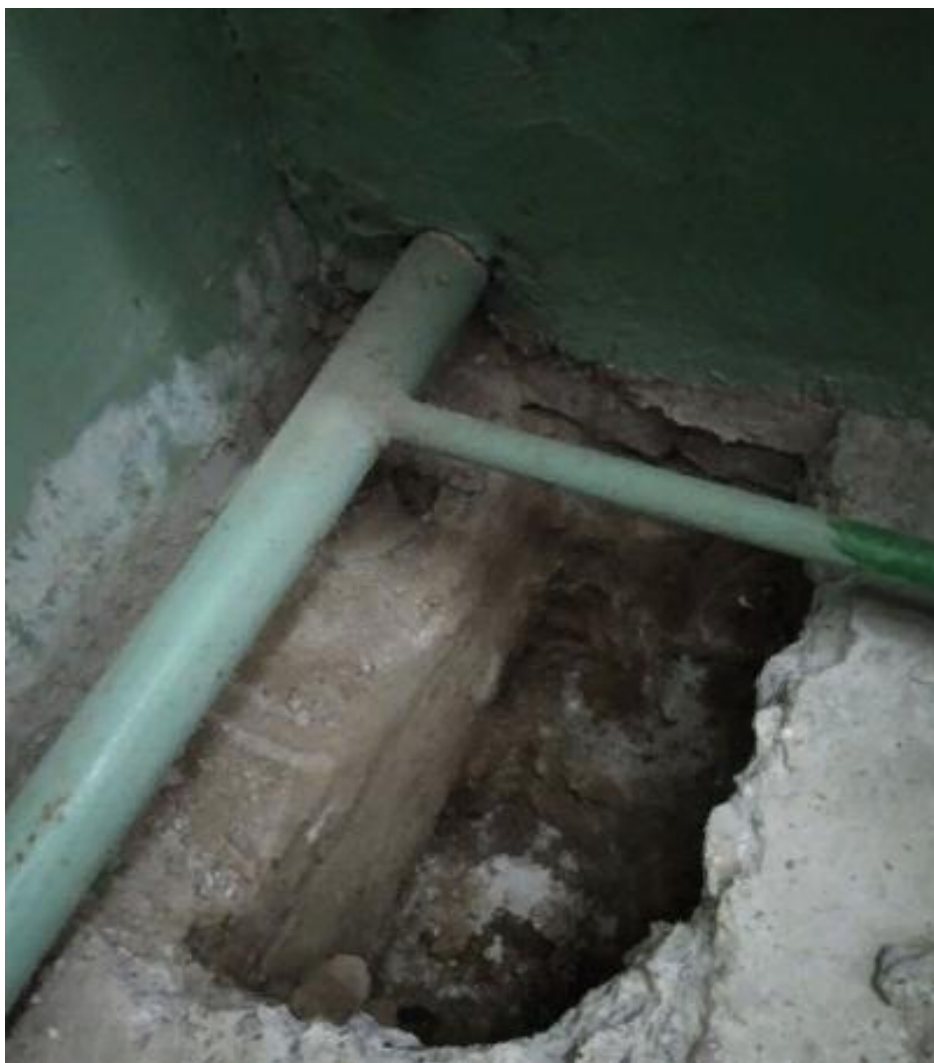
Рис. 1. Шурф [3]

Шурфом вскрыт монолитный железобетонный ленточный фундамент. Глубина заложения фундамента составляет 0,4 м

Грунтовая среда, окружающая фундамент, представлена культурным слоем с прослойками песка средней крупности, включением мелких камней и боя кирпича. Отмостка отсутствует, неорганизованный отвод воды с кровли осуществляется непосредственно в зону фундамента, уклон рельефа в сторону здания оказывают негативное воздействие на общее состояние фундамента. Кладка цоколя сплошная цепная из силикатного кирпича на цементно-песчаном растворе. Кирпичная кладка наружной стены в зоне сопряжения с фундаментом (цоколь) подвержена морозной деструкции, увлажнена, выявлены горизонтальные трещины по всей длине простенка.

Основными причинами возникновения повреждений цокольной части кладки и фундаментов являются:

- 1) неравномерная осадка фундаментов [1];
- 2) систематическое попадание атмосферных осадков под фундаменты из-за неорганизованного водоотвода, высокой планировочной отметки и отсутствия отмостки;
- 3) отсутствие мероприятий по отводу ливневых и талых вод.

1) выполнить усиление фундаментов наружных стен гаража путем закрепления грунтов основания;

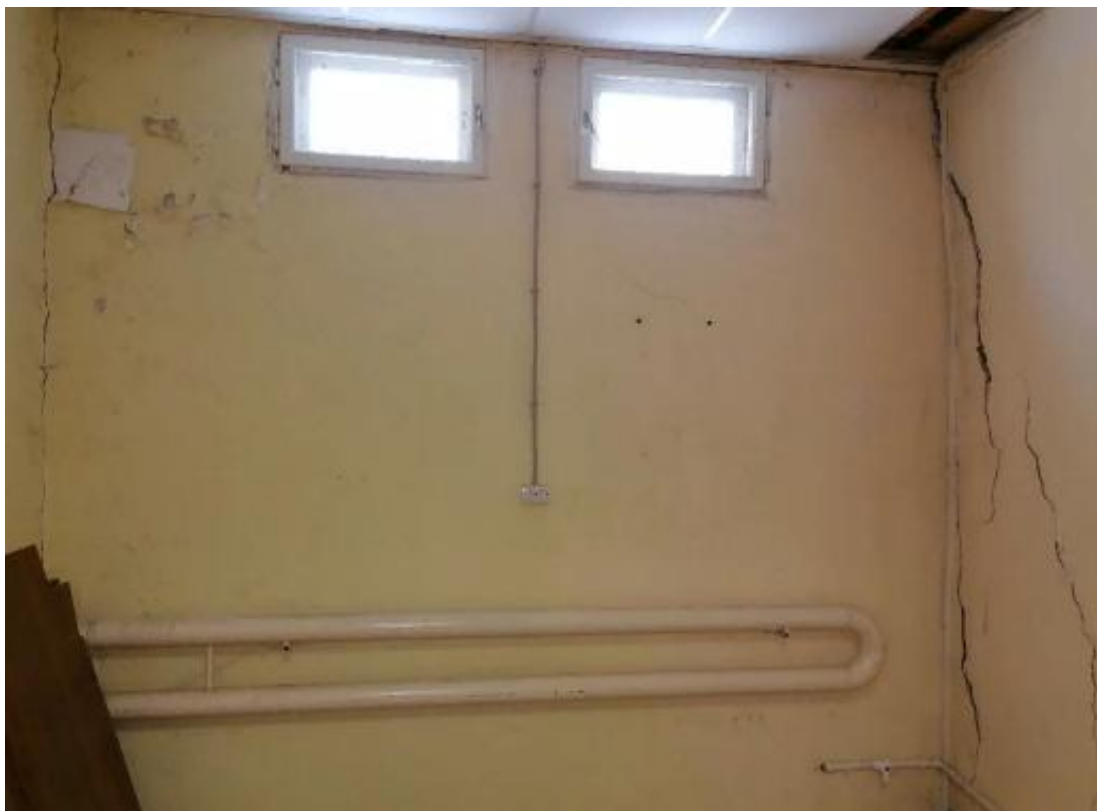
Рис. 2. Трещина в несущей стене [3]

Ширина раскрытия трещин фиксировалась при помощи шаблона-линейки со штрихами толщиной от 0,1 до 6 мм, шагом 0,1 мм в диапазоне от 0,1 до 1,7 мм и 0,5 мм в диапазоне от 2 до 6 мм. По результатам инструментального контроля в наружных стенах по всей высоте зафиксированы вертикальные и наклонные трещины с шириной раскрытия от 3,0 мм до 20,0 мм. За трещинами велось наблюдение при помощи установленных бумажных маяков на клеевом растворе. Дата установки маяков – 1 июля 2021 года. На момент обследования зафиксировано, что маяк разорван, следовательно, деформации не стабилизировались (рис. 3).

Основная причина возникновения наклонных трещин – неравномерная осадка фундаментов.

Трещины, зафиксированные при обследовании наружных стен, по характеру направленности являются осадочными. Они образовались по причине неравномерной осадки грунтов основания фундаментов в

результате систематического их увлажнения, что подтверждается следующими признаками:

- 1) просадкой асфальтовой отмостки и образованием трещин в наружных и внутренних стенах здания;
- 2) просадкой бетонного пола у наружной стены во всех помещениях гаража;
- 3) образованием горизонтальных трещин в местах примыкания кирпичных перегородок к плитам покрытия;
- 4) подвижкой плит покрытия в местах опирания на наружные стены.

Можно сделать вывод о том, что значительные растягивающие напряжения в наружных и внутренних стенах здания гаража, возникшие из-за произошедших неравномерных осадок фундамента, привели к образованию трещин как в самих стенах, так и в зонах сопряжения продольных и поперечных стен. На основе анализа результатов, полученных при обследовании, общее техническое состояние наружных и внутренних стен классифицируется по 4-й категории состояний как аварийное (категория технического состояния строительной конструкции, характеризующаяся повреждениями и деформациями, свидетельствующими об исчерпании несущей способности и опасности обрушения).

2) после проведения работ по усилению фундаментов выполнить перекладку или усиление наружных и внутренних стен путем устройства двусторонней железобетонной обоймы;

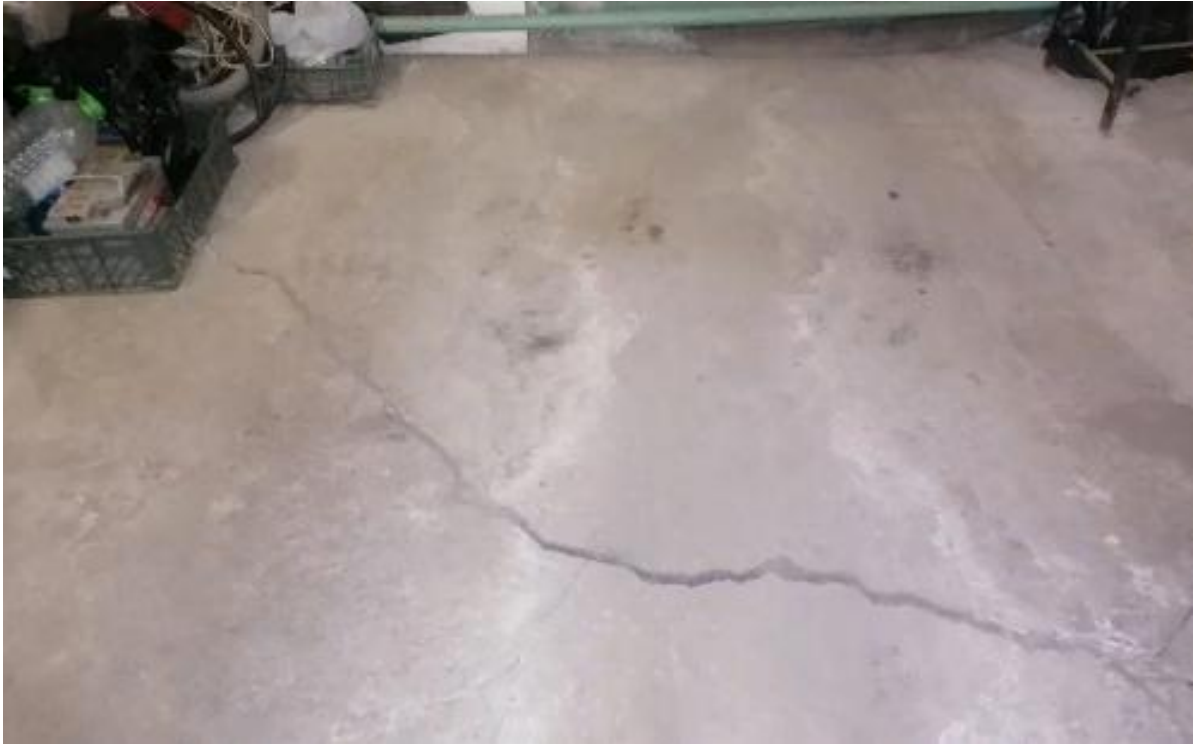
При детальном обследовании полов производилось измерение фактической прочности бетонных конструкций пола на сжатие ультразвуковым методом. При визуальном обследовании выявлены многочисленные трещины и провалы, приведшие к нарушению целостности конструкции пола (рис. 4).

Рис. 4. Провал бетонного пола [3]

В целом состояние бетонного пола классифицируется по 3-й категории технического состояния как ограниченно работоспособное.

3) выполнить капитальный ремонт бетонных полов гаража;
