АНАЛИЗ РЕЗУЛЬТАТОВ ОБСЛЕДОВАНИЯ НЕСУЩИХ И ОГРАЖДАЮЩИХ СТРОИТЕЛЬНЫХ КОНСТРУКЦИЙ ЗДАНИЯ ГАРАЖА В ГОРОДЕ ТВЕРИ

П.А. Боровик, Е.Д. Гарюгина

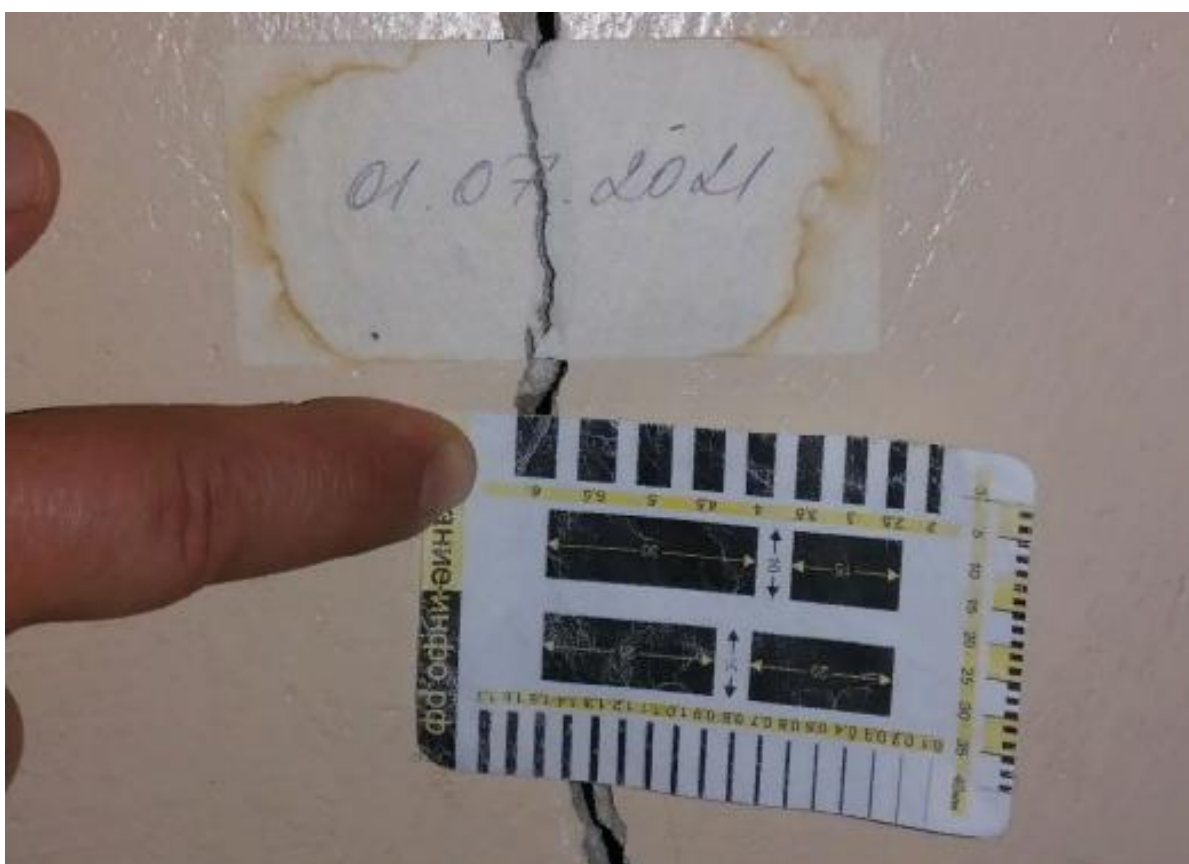
Рис. 3. Шаблон-линейка [3]

Ширина раскрытия трещин фиксировалась при помощи шаблона-линейки со штрихами толщиной от 0,1 до 6 мм, шагом 0,1 мм в диапазоне от 0,1 до 1,7 мм и 0,5 мм в диапазоне от 2 до 6 мм. По результатам инструментального контроля в наружных стенах по всей высоте зафиксированы вертикальные и наклонные трещины с шириной раскрытия от 3,0 мм до 20,0 мм. За трещинами велось наблюдение при помощи установленных бумажных маяков на клеевом растворе. Дата установки маяков – 1 июля 2021 года. На момент обследования зафиксировано, что маяк разорван, следовательно, деформации не стабилизировались (рис. 3).

Основная причина возникновения наклонных трещин – неравномерная осадка фундаментов.

Трещины, зафиксированные при обследовании наружных стен, по характеру направленности являются осадочными. Они образовались по причине неравномерной осадки грунтов основания фундаментов в
